Report tecnico condominiale - N. ST360-2026-05-014

Residenza Via dei Tigli 18
Via dei Tigli, 18 - Chieti Scalo
Monitoraggio semestrale completo

14 Maggio 2026

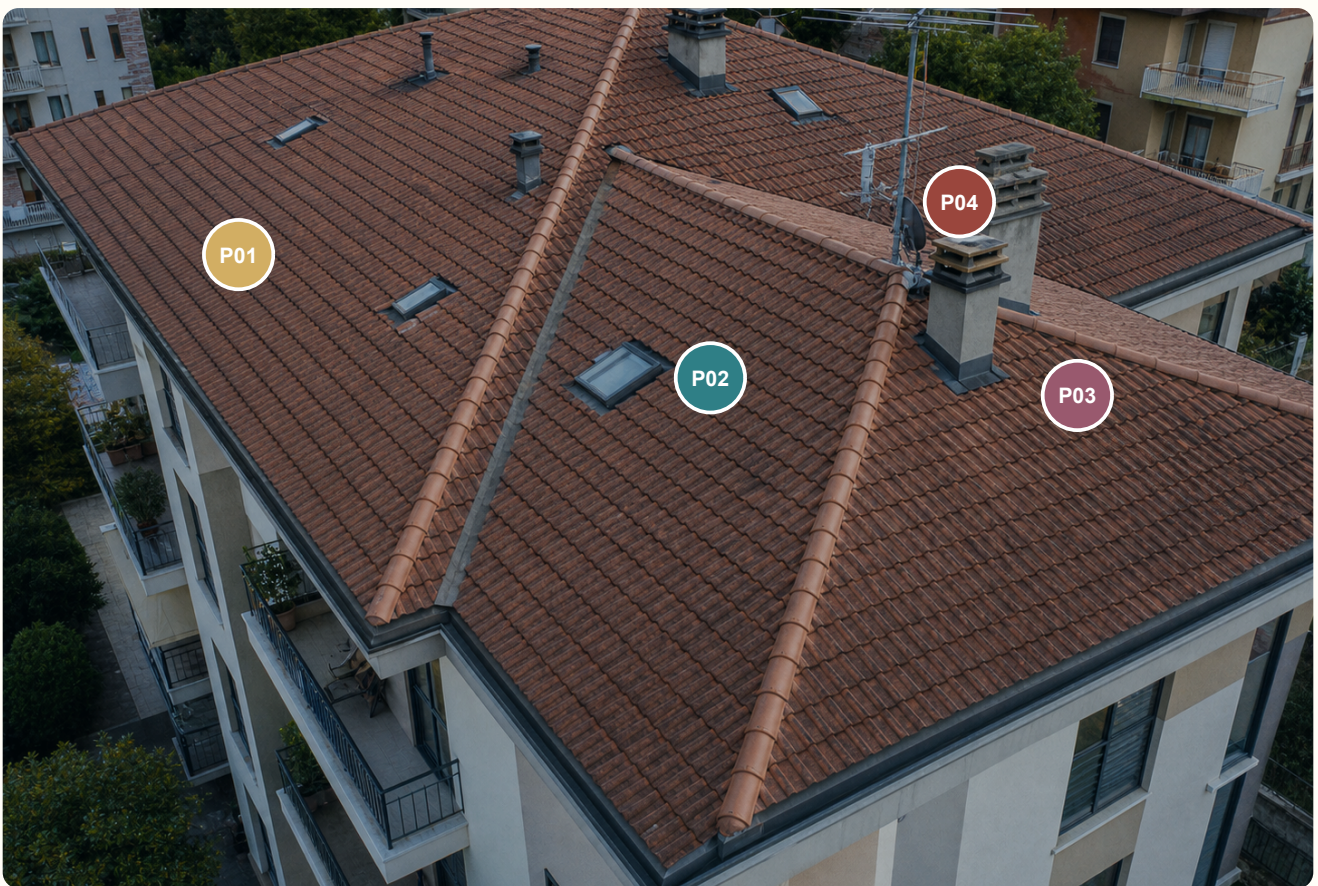
RILIEVO DRONE - COPERTURA RGB

Gronda lato nord -
deposito localizzato

Raccordo vano scala -
anomalia termica

Frontalini cortile -
aloni superficiali

Cornicione est -
alterazione bordo

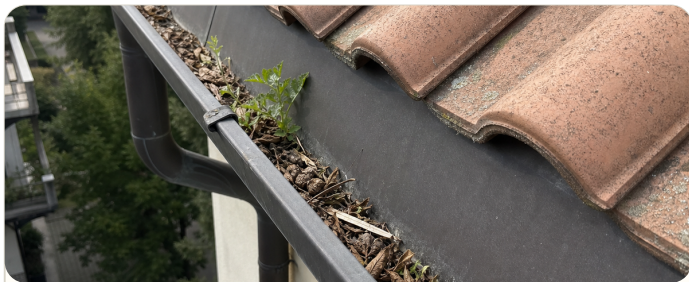
P01 - Gronda lato nord

Monitorare

- EVIDENZA** Deposito e vegetazione localizzata.
- AZIONE** Pulizia programmata e verifica deflusso.
- STORICO** Peggiorato rispetto al controllo precedente.

P01**Gronda nord**

Media

Pulire e verificare il deflusso

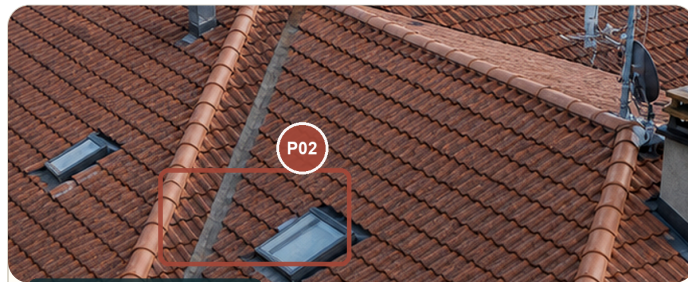
P02 - Raccordo vano scala

Verificare

- EVIDENZA** Anomalia termica preliminare localizzata.
- AZIONE** Controllo ravvicinato consigliato.
- STORICO** Nuovo punto rilevato nel semestre.

30 giorni**P02****Raccordo vano scala**

Alta

Controllo ravvicinato tecnico

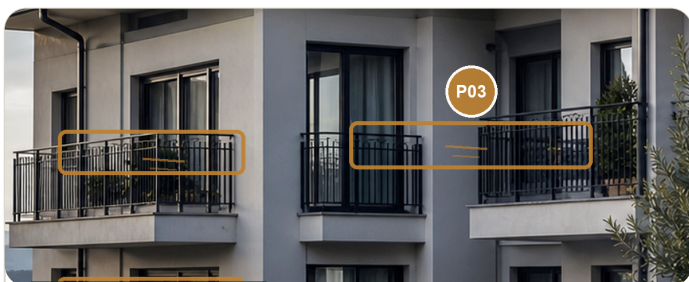
P03 - Frontalini lato cortile

Monitorare

- EVIDENZA** Aloni e fessurazioni superficiali visibili.
- AZIONE** Confronto fotografico al prossimo controllo.
- STORICO** Sostanzialmente invariato.

Prima del semestre**P03****Frontalini cortile**

Media

Ripetere confronto fotografico

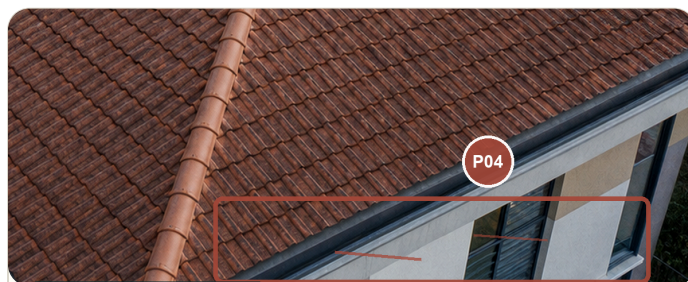
P04 - Cornicione est

Verificare

- EVIDENZA** Alterazione localizzata su elemento di bordo.
- AZIONE** Valutare sopralluogo tecnico.
- STORICO** Da ricontrollare dopo intervento.

Novembre 2026**P04****Cornicione est**

Alta

Valutare sopralluogo tecnico

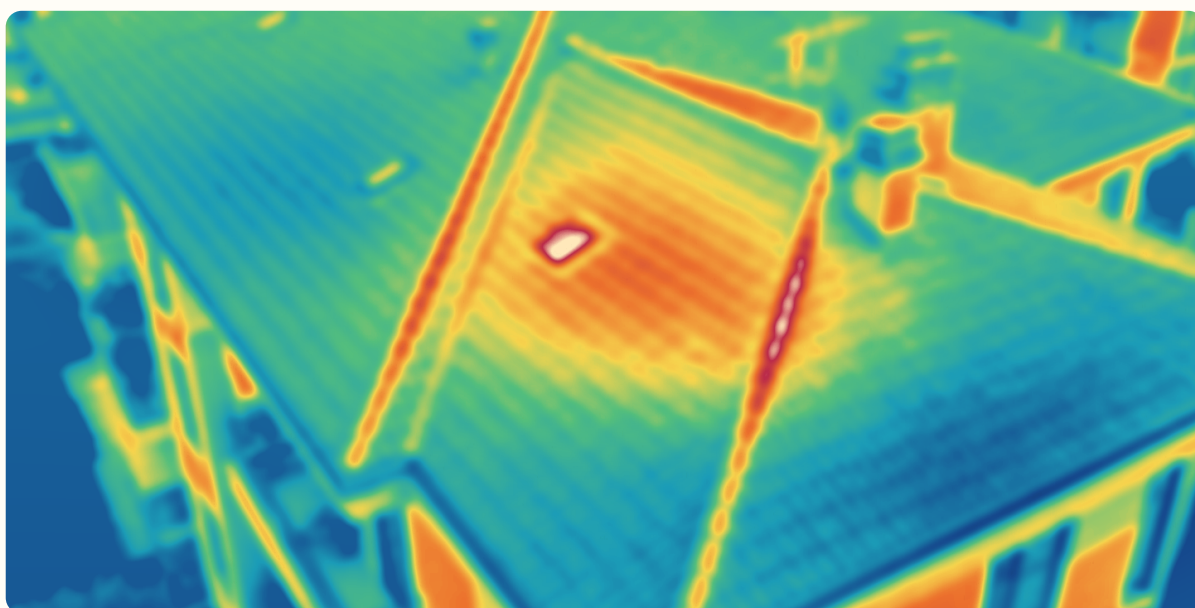
ANALISI TERMOGRAFICA - COPERTURA

Cosa si evince

La visione termica mostra discontinuità localizzate in corrispondenza di raccordi, lucernari e zone di bordo. Il dato non dimostra da solo una infiltrazione: indica aree su cui conviene fare verifica ravvicinata, soprattutto dopo pioggia o in presenza di segnalazioni interne.

Severità media

Lettura preliminare, non perizia energetica.
